事故防止 36号  
2024年6月17日

医療事故情報収集等事業 「医療安全情報 No. 211」の提供について

## 2023年に報告書で取り上げた 医療安全情報

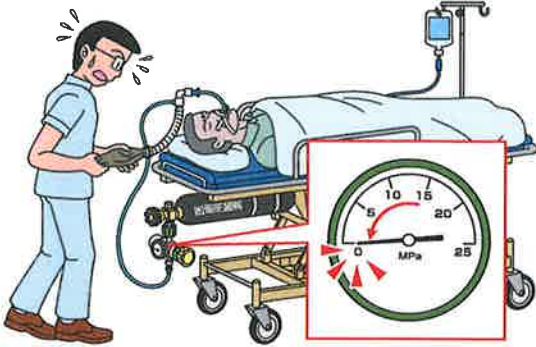
| 番号 | タイトル | 掲載報告書 | | | | | | | | | | |
|--|---|---|---|---|---|---|---|---|---|---|---|---|
| No.48<br>No.146 | 酸素残量の未確認<br>酸素残量の確認不足(第2報) | 第73回 | | | | | | | | | | |
| <p>◆検査中、中央配管に切り替えなかったことによる酸素投与の停止<br/>常時高濃度酸素投与を要する患者に、緊急で心臓超音波検査を行うことになった。看護師は酸素ポンベの残量が病棟と検査室との往復に足りることを確認した。検査室では中央配管に切り替えず、酸素ポンベをそのまま使用して検査を行った。検査後、病棟からの迎えを待つ間に患者が呼吸苦しさを訴えた。臨床検査技師が酸素ポンベの残量を確認すると「ゼロ」になっていた。</p> | |

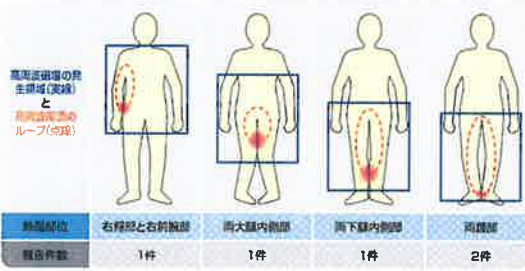
| | | | | | | | | | |
| ※医療安全情報No.48に掲載したイラストです。 | | | | | | | | | | | | |
| No.56 | MRI検査時の高周波電流のループによる熱傷 | 第74回 | | | | | | | | | | |
| <p>◆MRI検査時に大腿と手が触れていたことによる熱傷<br/>腰椎MRI検査の際、患者の腕を体側に配置した。大腿と手の間にタオルを挟んだつもりであったが、大腿と手が直接接触していた。撮影後に患者が左手母指と左大腿部の痛みを訴え、確認したところ熱傷の疑いがあり医師に連絡した。高周波電流のループを形成した可能性があった。</p> | |
